**UNIVERSIDADE FEDERAL DO RIO GRANDE DO NORTE
CENTRO DE TECNOLOGIA
DEPARTAMENTO DE ENGENHARIA CIVIL**

**ANÁLISE DOS SERVIÇOS DE OPERAÇÃO E MANUTENÇÃO
DO SUBSISTEMA NORTE DE ESGOTAMENTO SANITÁRIO
DE NATAL - RN**

Trabalho de Conclusão de Curso na modalidade Monografia, submetido ao Departamento de Engenharia Civil da Universidade Federal do Rio Grande do Norte como parte dos requisitos necessários para obtenção do Título de Bacharel em Engenharia Civil.

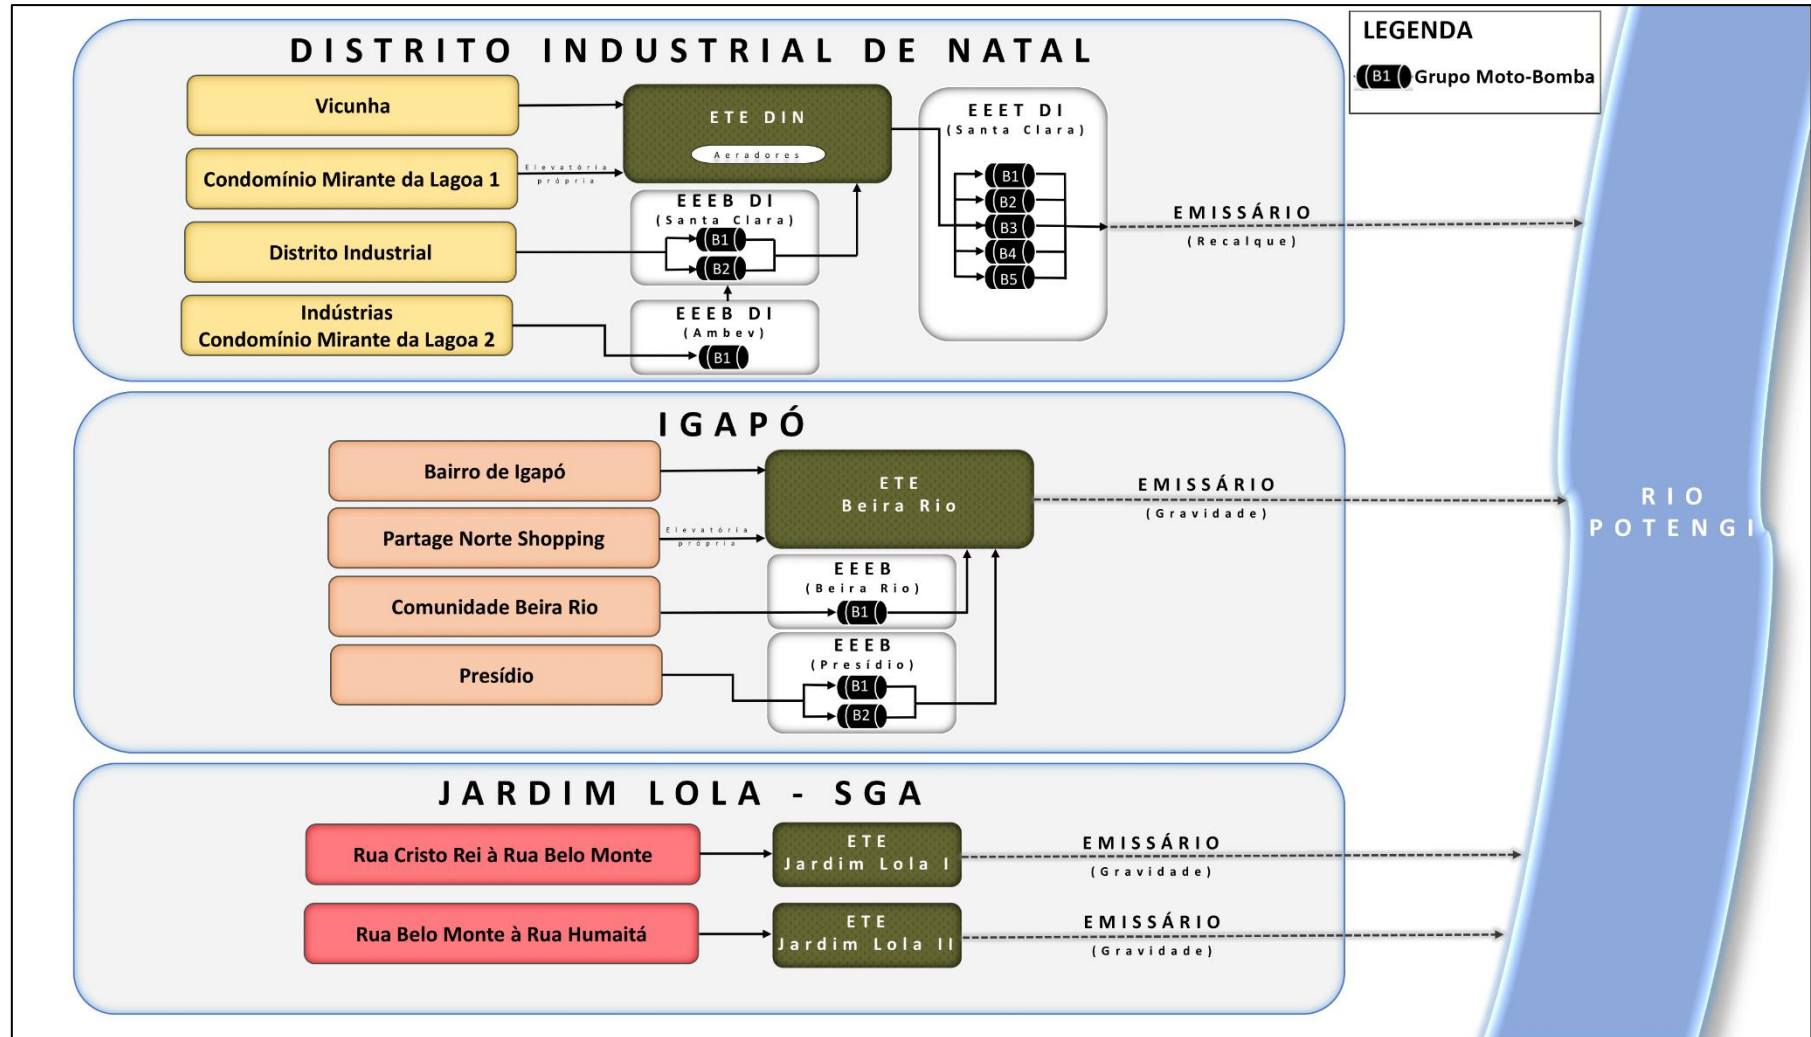
Figura 6 - Fluxograma do SES-GMN

O SES-GMN encontra-se subdividido em 3 subsistemas: Distrito Industrial de Natal (DIN), Igapó e Jardim Lola, conforme ilustra o fluxograma na Figura 6.

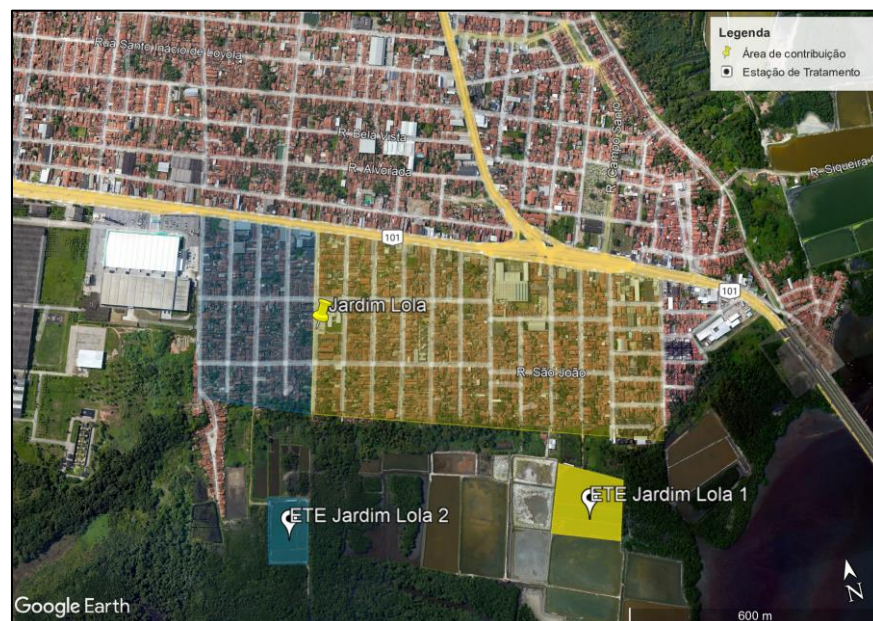
Figura 11 - Subsistema Jardim Lola

Por sua vez, o subsistema Jardim Lola atende, quase que integralmente, o bairro da mesma denominação e encaminha os efluentes coletados para duas estações de tratamento: a ETE Jardim Lola 1 e ETE Jardim Lola 2 (CAERN, 2018), conforme observado na Figura 11 a seguir.

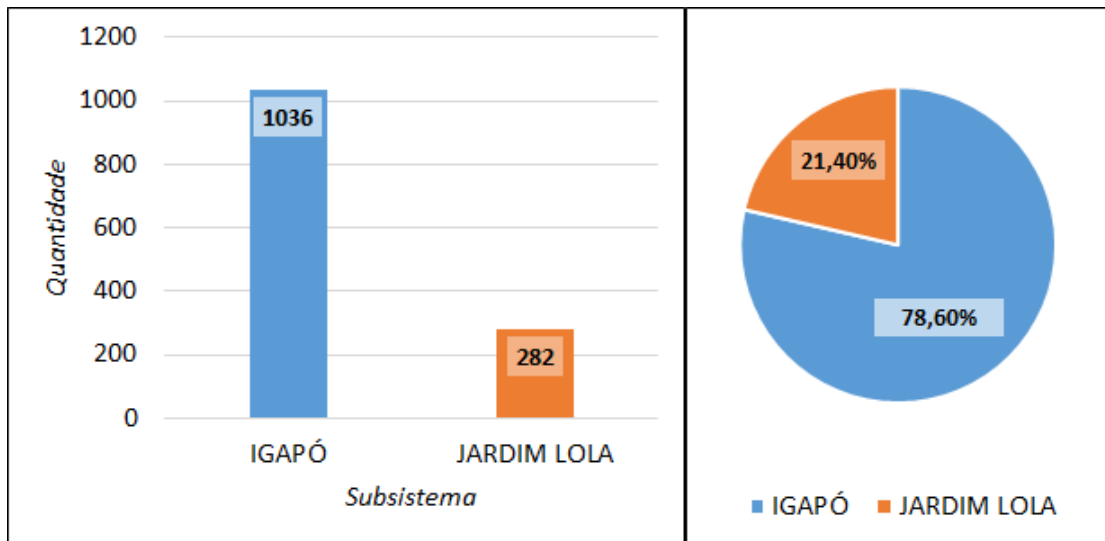
Figura 20 - Desobstrução de ramais condominiais do SES-GMN por subsistema

Os serviços de desobstrução de ramais condominiais do SES-GMN no período analisado estão predominantemente localizados no Subsistema de Igapó. Este sistema acumulou 1036 ocorrências, que totalizam 78,60% do total (1318), enquanto apenas 282 (21,40%) foram registrados no Subsistema de Jardim Lola, conforme ilustra a Figura 20.

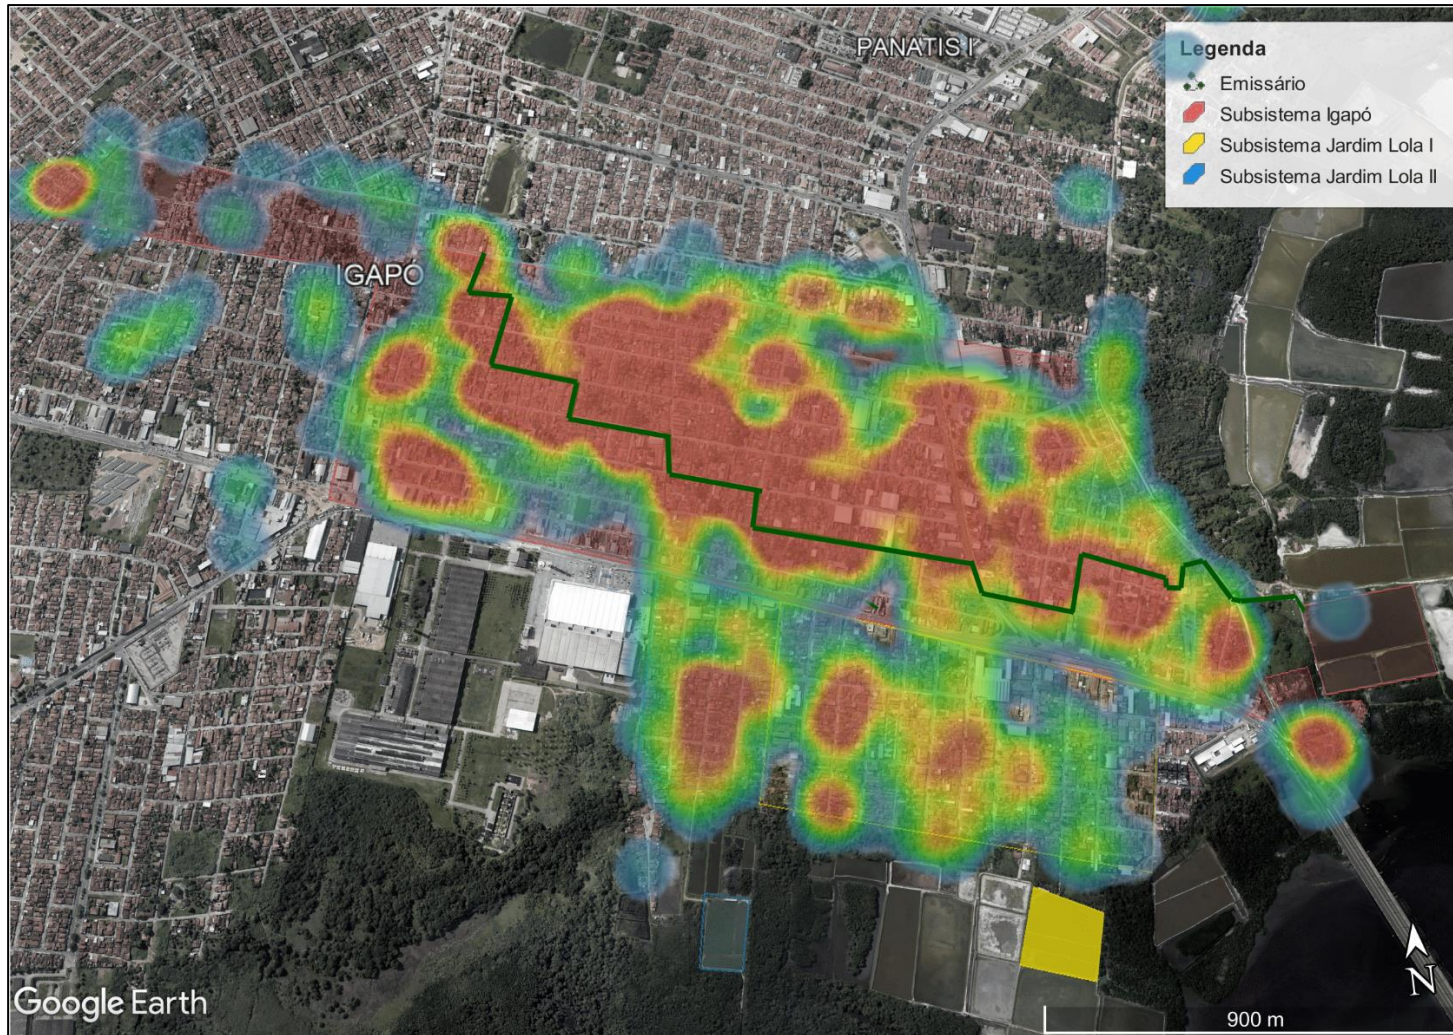
Figura 22 - Mapa de calor do serviço de desobstrução de ramais condominiais

Para a análise mais precisa das informações, as localizações das 1318 solicitações estudadas foram plotadas em imagens de satélite. As coordenadas geográficas desses serviços estão indicadas no mapa de ocorrências (Figura 21) e no mapa de calor (Figura 22).

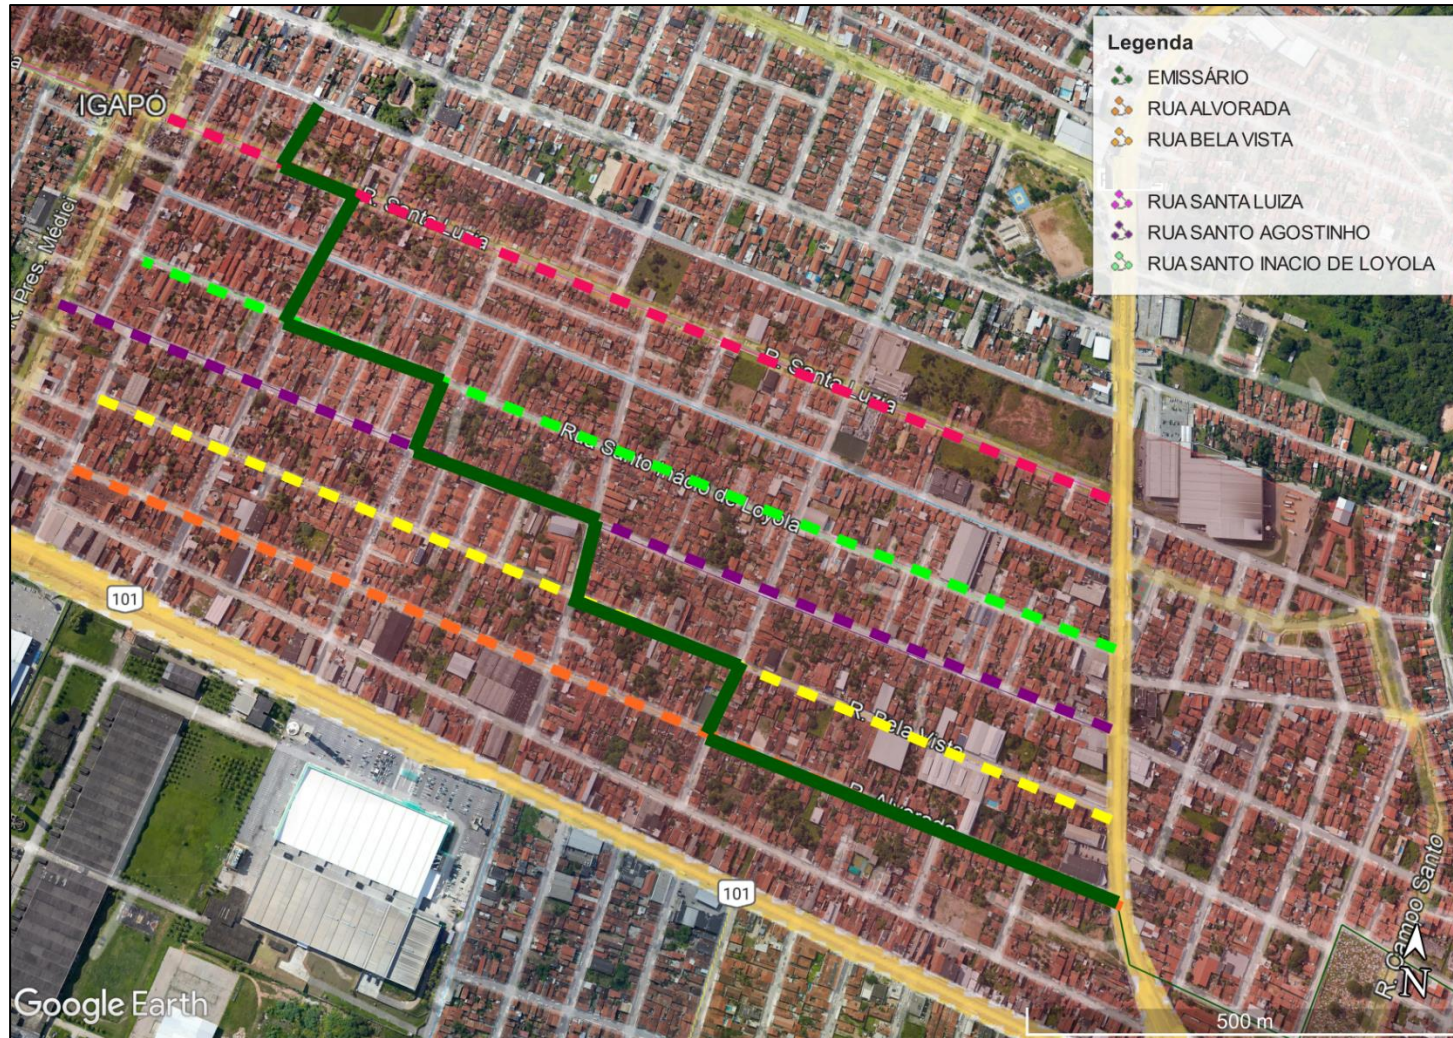
Figura 24 - Ruas do ranking que coincidem com o traçado do emissário do SES-GMN

Dessa forma, conforme esperado, é possível visualizar elevados números de solicitações nessas ruas, no total, 5 das 10 listadas, sendo elas: Rua Alvorada, Rua Bela Vista, Rua Santa Luiza, Rua Santo Agostinho e Rua Santo Inácio de Loyola. A Figura 24 ilustra essa coincidência.

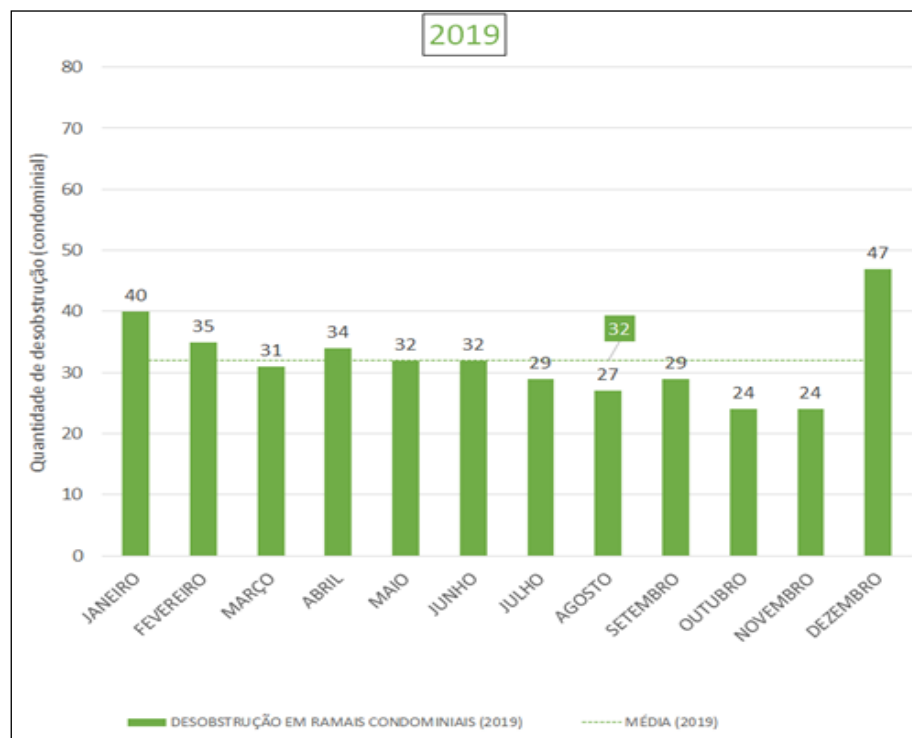
Figura 28 - Resumo da variação temporal de aberturas dos serviços de desobstrução em ramais condominiais em 2019

Em relação ao ano de 2019, que teve uma média de 32 solicitações para desobstrução em ramais condominiais, apenas 4 meses (janeiro, fevereiro, abril e dezembro) superaram o valor a médio enquanto 2 meses atingiram a marca (maio e junho). Os demais meses do ano (março, julho, agosto, setembro, outubro e novembro) registraram número de solicitações abaixo da média anual. O mês de dezembro atingiu o pico de solicitação anual (47 registros, 1 a mais do que o de 2018), entretanto o pico trimestral (106 ocorrências) aconteceu nos primeiros 3 meses do ano (janeiro, fevereiro e março). Vale ressaltar que a diferença entre a quantidade de serviço relatadas nos demais trimestres do ano não se distanciam muito da encontrada para o trimestre crítico.

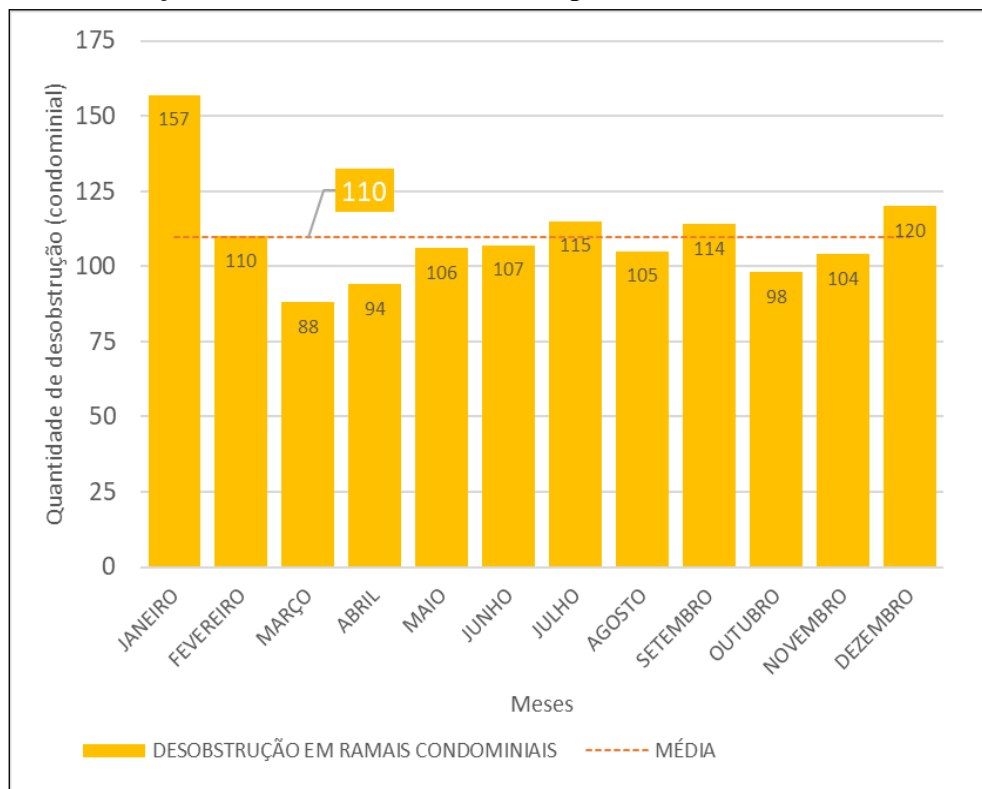
Figura 30 - Resumo da variação temporal de aberturas dos serviços de desobstrução em ramais condominiais no período (2018 a 2020)

De forma geral, apesar das coincidências temporais, ao visualizar a dinâmica da variação do histórico de abertura desses serviços na Figura 30 a seguir, percebe-se que, na verdade, as solicitações ocorreram de forma bem distribuídas durante os meses, sem grandes variações mensais, com exceção dos meses de janeiro, quando acontece os picos de solicitações no período. Nos 3 anos, a média de serviços desse tipo é igual a 110.
