IX-084 - AVALIAÇÃO DO SISTEMA DE DRENAGEM URBANA NO MUNICÍPIO DE BELÉM/PA. ESTUDO DE CASO: BAIRRO DO GUAMÁ

RESUMO

PALAVRAS-CHAVE: Drenagem Urbana, Belém, Guamá.

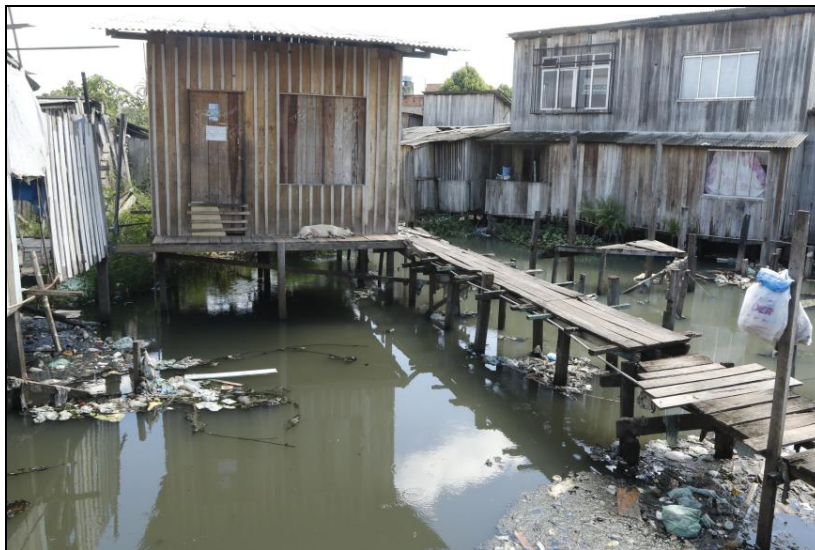
Por meio das visitas *in loco* constatou-se que a densidade populacional foi diretamente proporcional ao desconforto, risco de doenças, à deficiência de abastecimento de água, aos problemas relacionados à disposição inadequada de resíduos sólidos, à poluição, à escassez de espaços livres para lazer e áreas verdes e, consequentemente, está relacionada ao sistema de drenagem do bairro, pois a ausência de ordenamento territorial, sem planejamento e nenhum tipo de preocupação para implementação de espaços planejados levou a ocupação das cotas mais baixas às margens de rios e igarapés (figura 1) por famílias de baixa renda, que viam nessa baixadas alternativa de moradia a custo muito baixo.

Figura 1: Ocupações sob o Igarapé Tucunduba

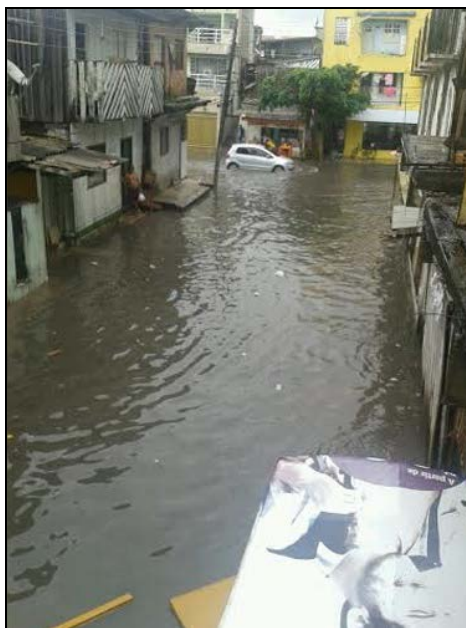
A pavimentação das ruas no bairro, iniciada em 1998 e ainda não concluída, não foi acompanhada pela arborização. Se por um lado o asfalto resolveu um problema de saneamento que atingia milhares de pessoas há anos, por outro o processo de pavimentação impermeabilizou o solo agravando os processos de alagamento nas áreas mais baixas do bairro favorecendo alagamentos e dificuldades de locomoção em dias mais chuvosos, conforme apresentado na figura 2.

Figura 2: Alagamento de áreas periféricas no bairro do Guamá

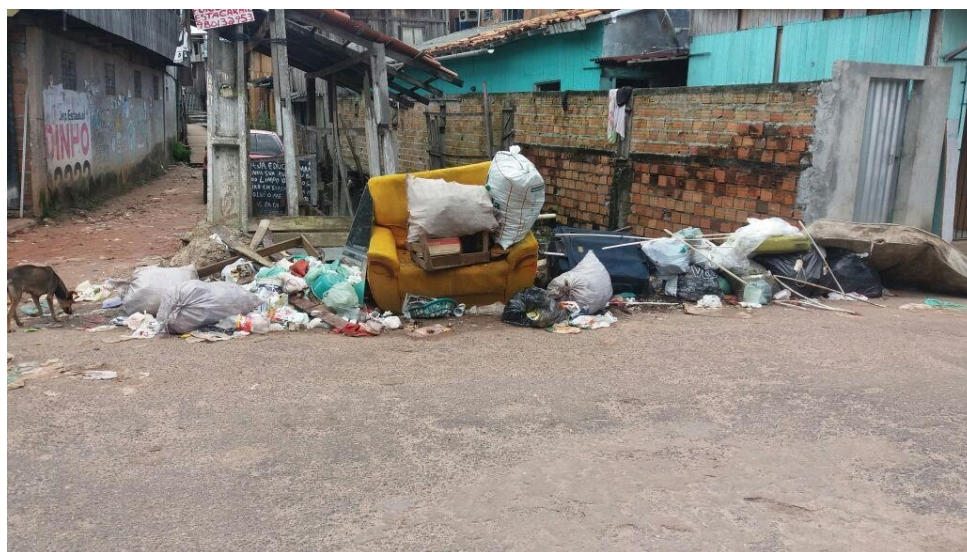
Outro problema verificado foi a disposição inadequada de resíduos sólidos (Figura 3) em diversas áreas do bairro, o que pode causar problemas de funcionamento dos dispositivos de drenagem, como entupimento de bocas de lobo, sarjetas, além de deposição no fundo de canais.

Figura 3: Disposição inadequada de resíduos sólidos na Passagem Caraparú

Impactos como esses ocorrem com frequência, durante os dias com chuvas intensas, no final da Avenida Mundurucus, às margens do canal, bem como ocorre nas áreas mais periféricas do bairro, onde verifica-se um dos principais pontos de acúmulo de resíduos sólidos. Nestas áreas a coleta destes resíduos torna-se deficiente, seja pela dificuldade de acesso dos caminhões da Prefeitura ou pela constante disposição inadequada dos resíduos, por parte dos moradores.
