**XII-033 - DIAGNÓSTICO DAS CONDIÇÕES SANITÁRIAS DOMICILIARES DO
ASSENTAMENTO SÃO SEBASTIÃO DE UTINGA NO MUNICÍPIO DE
WAGNER/BA**

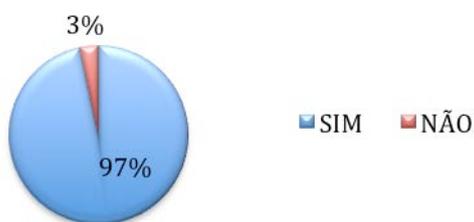
Figura 2 - Residências que possuíam ligação domiciliar de água.

No total, 60 famílias foram entrevistadas, cerca de 65% do total de famílias do assentamento. Com base nos resultados da metodologia utilizada, 97% das residências visitadas possuíam ligação domiciliar de água (Figura 2). O abastecimento da comunidade é realizado através da captação de água do Rio Bonito.

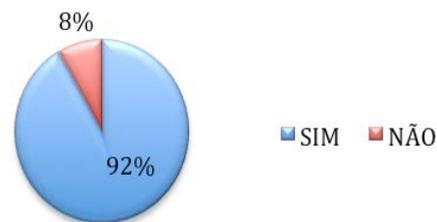
Figura 3 - Residências que possuíam fossas rudimentares.

A região atualmente está produzindo banana em larga escala através da captação de água dos rios Utinga e Bonito para irrigação, provocando assim um sério problema de escassez hídrica na região. Além disso, os rios e as águas subterrâneas podem estar sendo contaminados por agrotóxicos utilizados no cultivo da banana e também por esgoto doméstico, já que a comunidade não possui sistema de coleta de esgoto e estação de tratamento de esgoto. Os esgotos domésticos em 92% das residências eram direcionados para fossas rudimentares e 8% eram dispostos a céu aberto (Figura 3). Segundo Costa e Guilhoto (2014), quase metade (48%) para população rural do Brasil utiliza fossa rudimentar como destino final do esgoto doméstico.

A disposição inadequada de esgoto pode estar causando impactos na saúde, através da proliferação de vetores transmissores de doenças. Costa e Guilhoto (2014) destacam as doenças feco-orais, principalmente a diarreia, devido a falta de tratamento de esgoto. Estimativas apontam que 90% das mortes por diarreia são ocasionadas devido as más condições sanitárias, como consumo de água contaminada, disposição inadequada de esgoto e falta de higiene (UNICEF/WHO, 2009; COSTA e GUILHOTO, 2014).

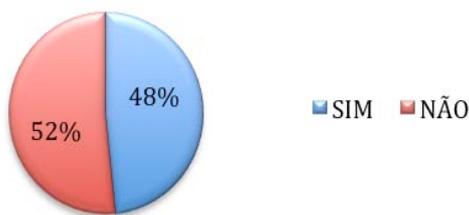
Figura 9 - Residências que possuíam recipiente para armazenamento de resíduos sólidos.

Em relação ao armazenamento dos resíduos produzidos, 52% das residências não possuíam nenhum tipo de recipiente e 48% possuíam o recipiente para armazenar o resíduo (Figura 9). O armazenamento inadequado de resíduos pode ocasionar a proliferação de vetores transmissores de doenças, como ratos, baratas, escorpiões, e a poluição do ar, água e solo (FUNASA, 2013b).

Segundo os entrevistados, a coleta de resíduos era realizada uma vez por semana, o que para os moradores era uma condição insuficiente. A maioria dos moradores relataram que realizavam práticas inadequadas de destinação final dos resíduos como a queima a céu aberto ou enterro nos quintais. Devido ao clima quente do Brasil, o que acelera o tempo de decomposição dos resíduos orgânicos e consequente produção de chorume e odores, a frequência de coleta adotada, normalmente, é 2 a 3 vezes por semana.

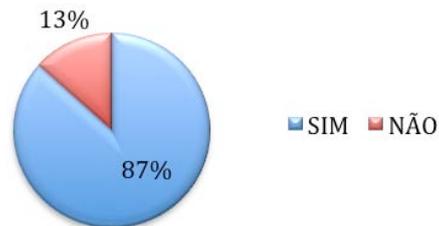
Figura 10 - Residências que possuíam conjunto sanitário.

Com relação a existência do conjunto sanitário, composto por lavatório, vaso sanitário e chuveiro, nessa pesquisa foi questionado somente a existência de vaso sanitário. Neste sentido, 87% das residências visitadas possuíam vaso sanitário (Figura 10). No restante (13%) das residências, que não tinham vaso sanitário, os moradores realizavam suas necessidades fisiológicas nos quintais. Segundo dados divulgados pelo INSTITUTO TRATA BRASIL (2019), 9 a cada 10 pessoas que defecam a céu aberto vivem em áreas rurais e 2% da população brasileira ainda não tem acesso a um banheiro, ou seja, 4 milhões de pessoas realizam a defecação a céu aberto.
