MAPEAMENTO DO DESCARTE DE RESÍDUOS DE CONSTRUÇÃO E DEMOLIÇÃO NO BAIRRO ALTO BOM JESUS

MAPPING OF CONSTRUCTION AND DEMOLITION WASTE DISPOSAL IN THE ALTO BOM JESUS NEIGHBORHOOD

Éverton César Nere Melo¹; Glauber Islan Ferreira Vieira¹; Elivelthon Carlos Nascimento¹;
Rafaella Pereira Marinho¹; Vitor Hugo de Oliveira Barros¹;
Miguel Vicente Canafistula de Oliveira¹

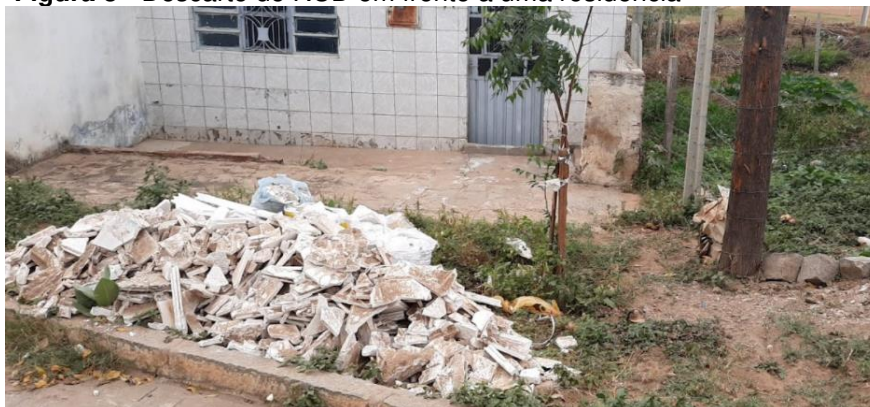
Figura 3 - Descarte de RCD em frente a uma residência

Ao analisar os pontos coletados é evidente uma forte presença de descarte residencial, como observado na Figura 3. O descarte frente às pequenas residências indica uma obra sem planejamento de descarte dos resíduos, que ficam expostos ao meio urbano até o transporte do mesmo ser realizado por algum serviço público.

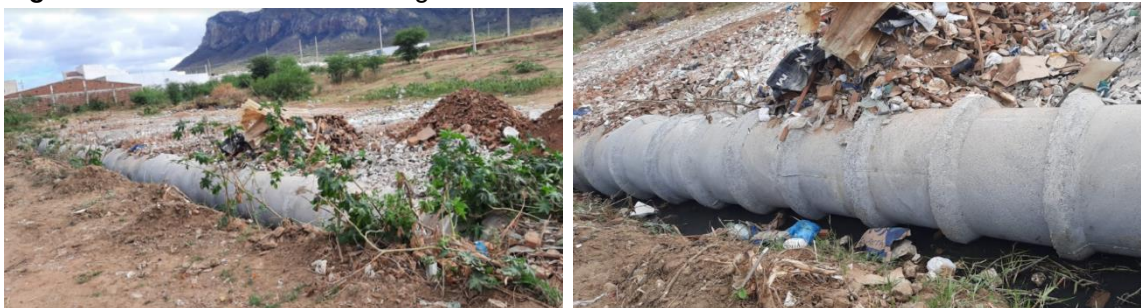
Figura 4 - RCD's descartados em grandes áreas

A grande presença de descarte irregular em algumas áreas naturais, chama a atenção, onde das poucas áreas verdes do bairro, a maioria acaba servindo como foco para descarte de resíduos, como observado na Figura 4. Não afetando apenas no âmbito paisagístico, mas também natural, tendo em vista que o descarte de resíduos em áreas verdes torna o ambiente propício ao acúmulo de vetores de diversas doenças.

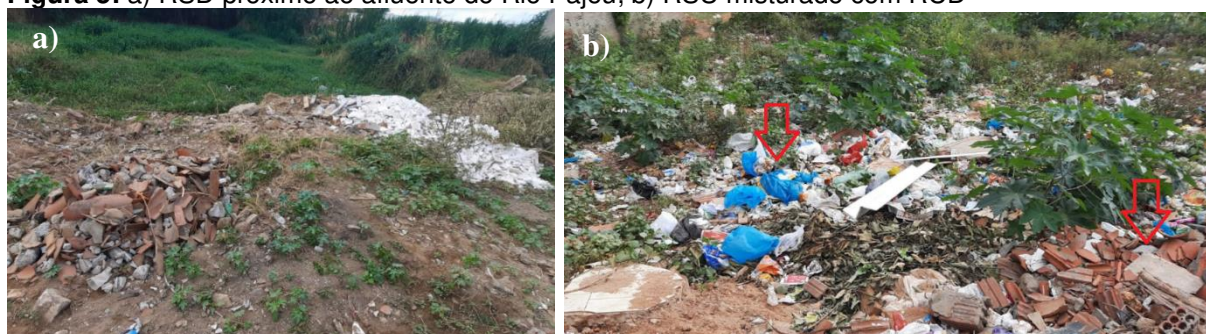
Figura 5: a) RSD próximo ao afluente do Rio Pajeú; b) RSU misturado com RCD

Foi possível notar a presença de mais de um ponto de descarte próximo a um afluente do Rio Pajeú, o que faz com que os dejetos ali descartados influenciem outras

regiões, como do descarte do gesso (Figura 5a), por exemplo, que por ser constituído de compostos que são facilmente oxidados, acaba por atingir o rio, que leva esses dejetos até outras regiões, contribuindo para uma vasta poluição no solo. Outro ponto que chama a atenção é que em locais onde foi realizado um descarte irregular de resíduos de construção e demolição, se tornou propício a receber resíduos sólidos urbanos (RSU), situação evidente em diversos dos pontos de descarte, elevando os riscos do meio urbano, tendo em vista a tendência desses pontos de descarte atuarem como causa da proliferação de doenças (Figura 5b).

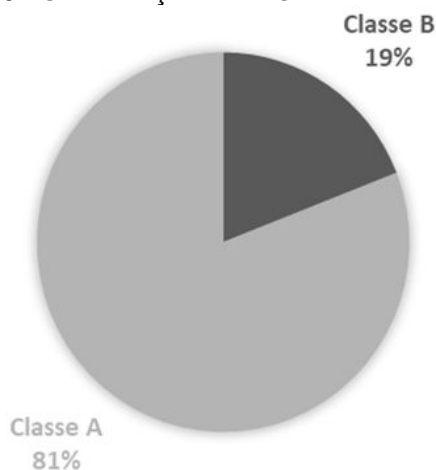
Figura 6 - Classificação dos RCD's encontrados

Além disso, de maneira análoga a outros municípios (SANTOS, 2015; SILVA, 2017), boa parte dos resíduos descartados são classificados como resíduos de classe A (Figura 6), segundo o CONAMA. O que serve como alerta para um possível ato de reutilização, tendo em vista que esses resíduos são recicláveis como agregados, além de que em regiões do interior é utilizado para construções de casas. Mas, em contrapartida, para o gesso, incluído na classe B, é necessário um olhar mais atento, tendo em vista os problemas ambientais causados por esses. Na Figura 8 é apresentada a geolocalização dos descartes irregulares de RCD no bairro do Alto Bom Jesus.

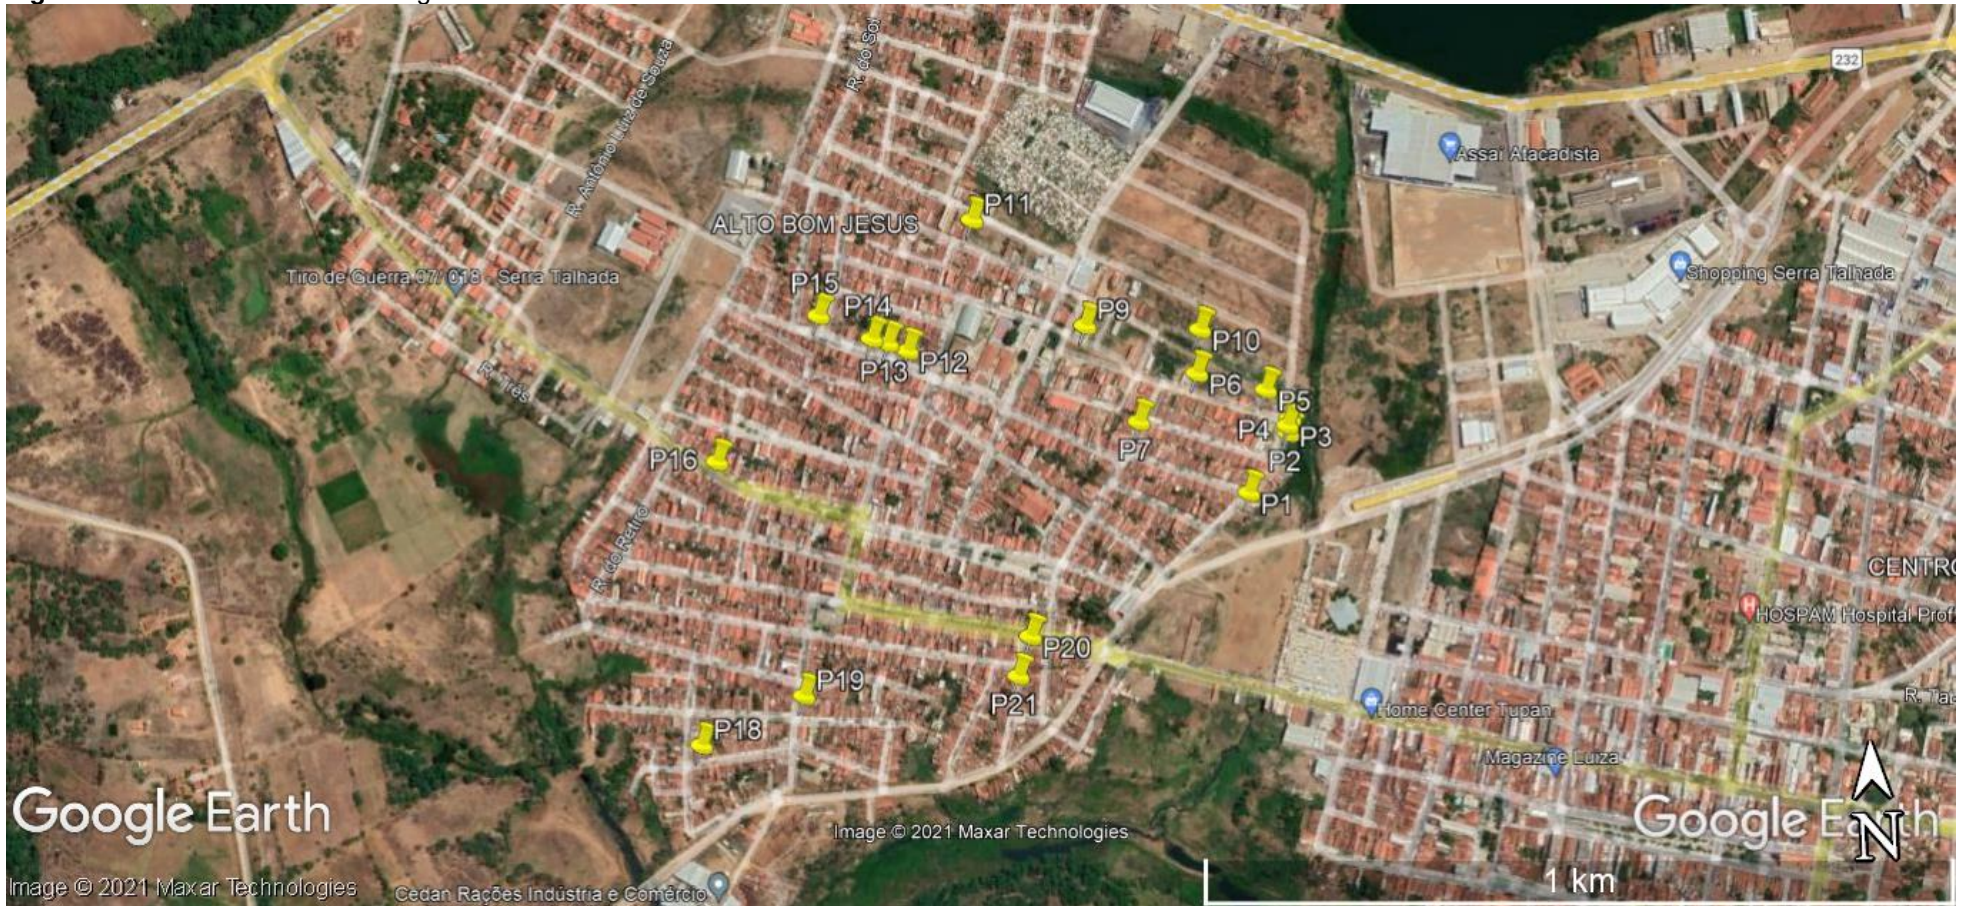
Figura 7 - Pontos de descarte irregular de RCD no bairro Alto Bom Jesus

Inicialmente, com auxílio do GPS, foram coletados 23 pontos de descarte irregular de RCD, ao analisar o registro fotográfico foi possível descartar os pontos 8, 17, 22, 23; visto que se tratavam de resíduos sólidos urbanos. Com isso, o total de 19 pontos de descarte irregular de RCD, tal valor pode ser considerado equivalente se comparado a Tavares *et al.* (2020), que identificou 49 pontos no bairro Distrito Industrial II, no município de Manaus-AM.
