CAPTAÇÃO DE ESGOTO EM SISTEMAS UNITÁRIOS DE TEMPO SECO PARA PROTEÇÃO AOS CORPOS HÍDRICOS

RESUMO

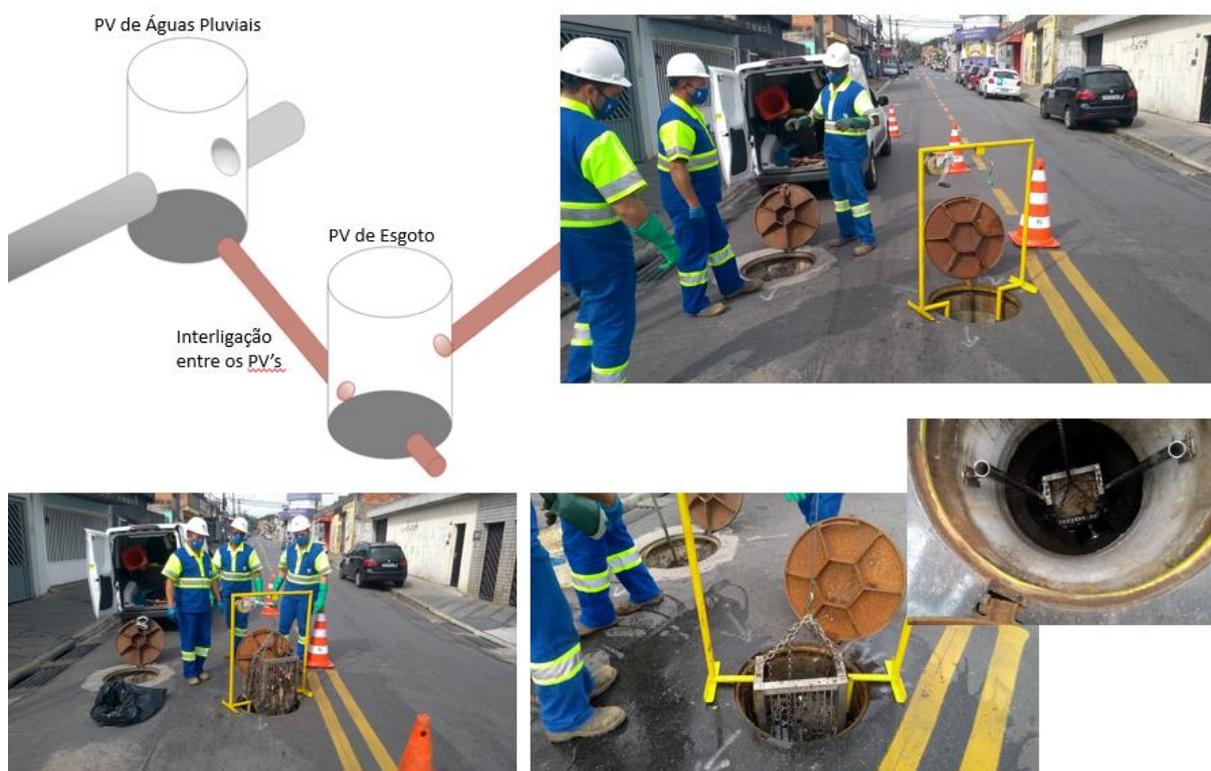
Figura 1: Desenho mostrando a interligação dos PV's e retirada de resíduos retidos na gaiola.

Para isso, é feito um desvio (interligação) destas águas pluviais para o PV de esgoto através da instalação de uma tubulação que liga o PV de água pluvial no PV de esgoto e execução de um “degrau” no PV de água pluvial, onde, durante os dias secos (sem chuva), a água pluvial é encaminhada à rede de esgoto. No PV de esgoto é colocado uma gaiola para reter os resíduos sólidos, facilitando assim a limpeza e evitando entupimentos na rede de esgoto. Na Fig.1 apresentamos um desenho esquematizado mostrando a interligação feita entre os dois poços de vista (água pluvial e esgoto) e a retirada de resíduos que ficam retidos na gaiola.

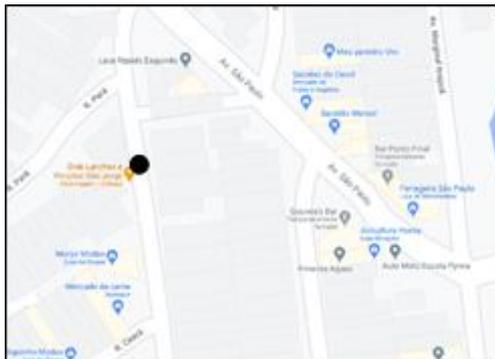
Figura 2: Localização do PV de Tempo Seco – Rua Pernambuco.

No Córrego Itrapoã, conforme Fig.2, foi instalado um PV de tempo seco na Rua Pernambuco

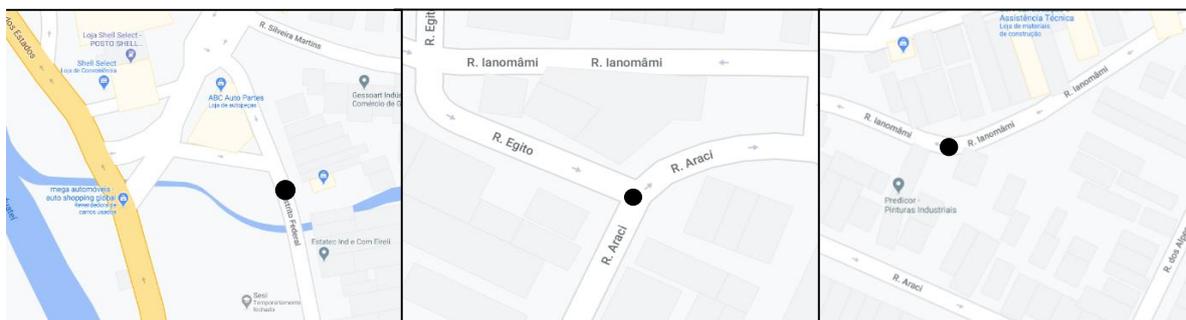
Figura 3: Localização do PV de Tempo Seco – Rua Distrito Federal, Rua Egito com Rua Araci e Rua Ianomâmi.

Nó Córrego Comprido, conforme Fig. 03, a instalação ocorreu em 3 pontos: Rua Distrito Federal, Rua Egito com Rua Araci e Rua Ianomâmi.

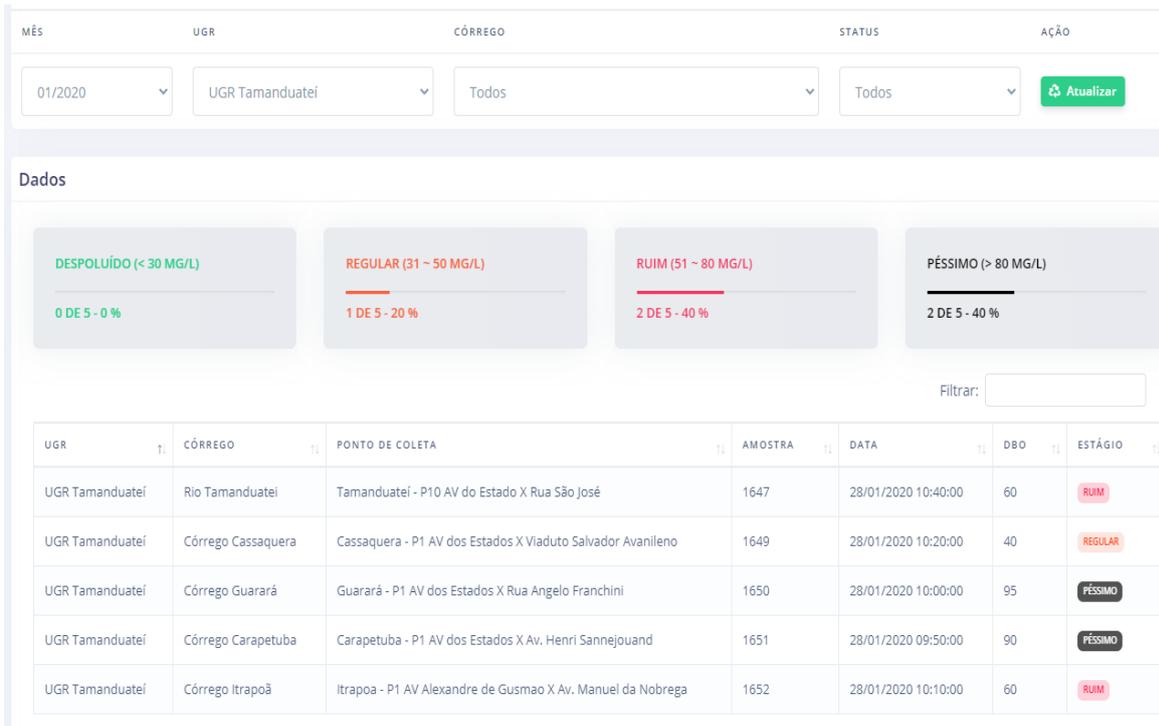
Fig. 4: Amostragem Córregos – 28/01/2020

Os córregos que, além das intervenções convencionais, como quebra de lacre, prolongamento de rede, interligação, tiveram os dispositivos (sistema unitário de tempo seco) instalados foram: Córrego Itrapoã e Córrego Comprido. Nas Figuras 4, 5 e 6 são apresentados os dados de cada coleta e na Tabela01 o resumo das informações.

No mês de janeiro de 2020 foram realizadas coletas para análise do DBO (Demanda Bioquímica de Oxigênio) no córrego Itrapoã e o resultado foi Ruim (60mg/l). Após intervenções ao longo do córrego, incluindo o PV de tempo seco, em jan/21 o DBO foi de 5mg/l, ou seja, o córrego é considerado Despoluído.

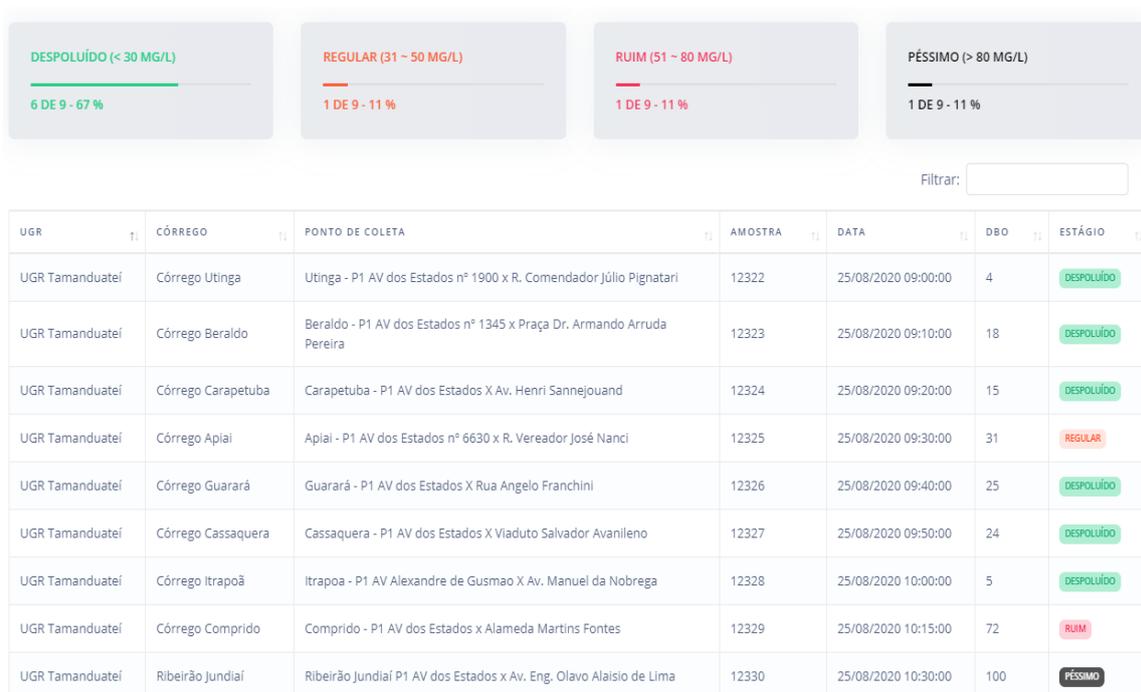
Fig. 5: Amostragem Córregos – 25/08/2020

No mês de agosto/2020, foi realizada coleta no Córrego Comprido e o resultado foi Ruim (72mg/l). Após intervenções ao longo do córrego, incluindo a implantação de 4 (quatro) PV's de tempo seco, em jan/21 o DBO foi de 28mg/l, ou seja, este córrego também foi considerado Despoluído.

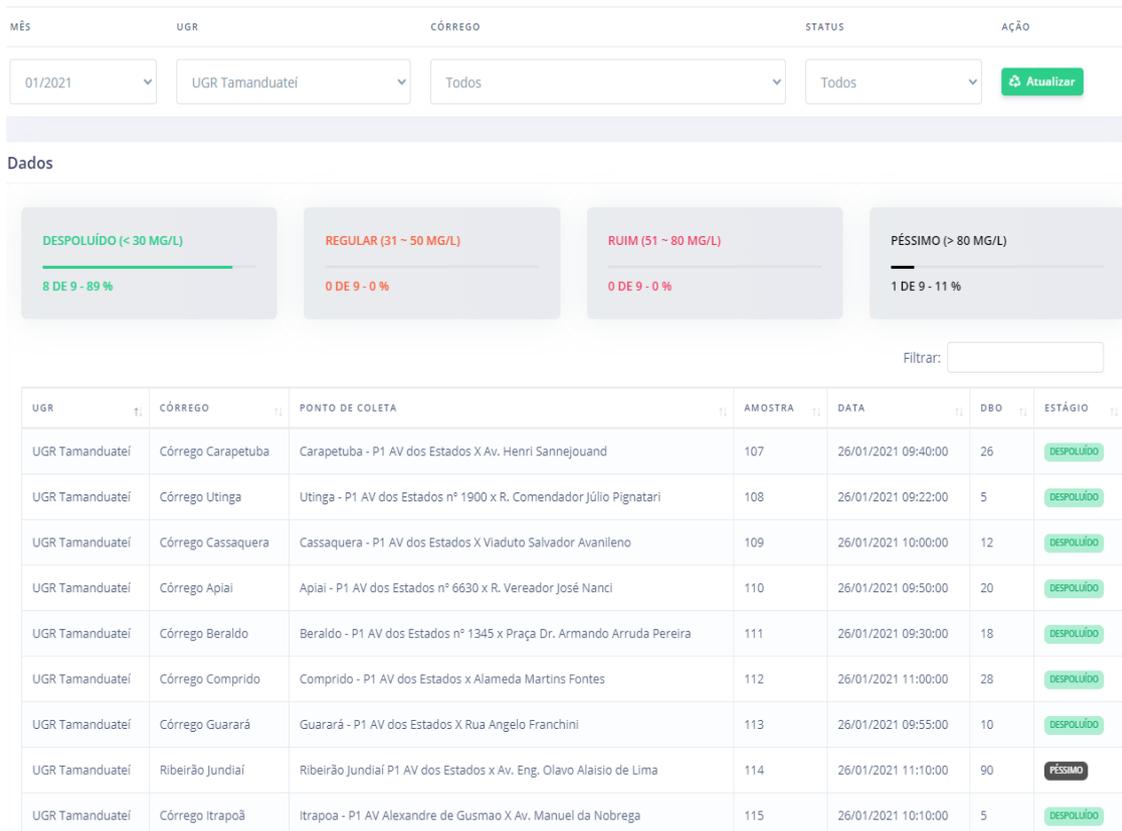
Fig. 6: Amostragem Córregos – 26/01/2021
